COMPTE RENDU

Objet: Accident mortel survenu le 7 juillet 2023 sur la RD 12, du territoire de la commune d'AUXELLES-BAS

Enquête sur place le jeudi 13 juillet 2023 à 14:00 h afin d'analyser les faits.

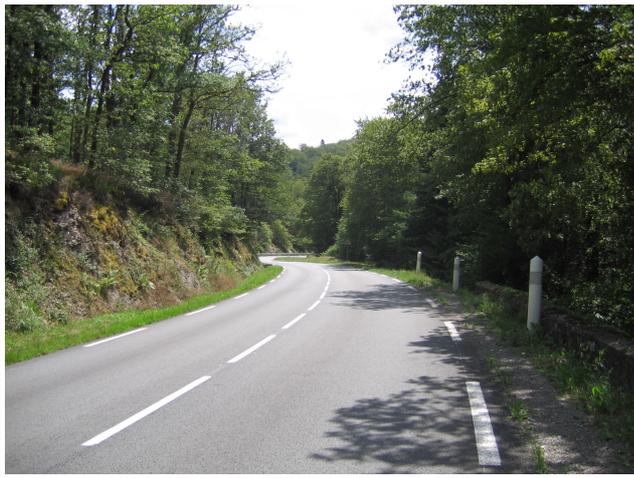
Photo 1

- Au bout d'une de ces lignes droites de 150 m de long, proche de la limite avec le département de la Haute Saône, il y a une courbe à gauche où, en sortie de cette courbe, s'est produit l'accident, en face du panneau A1c, signalant une succession de virages dangereux. Une partie de la visibilité dans cette courbe à gauche est masquée par le talus de l'accotement. (Photo 1)

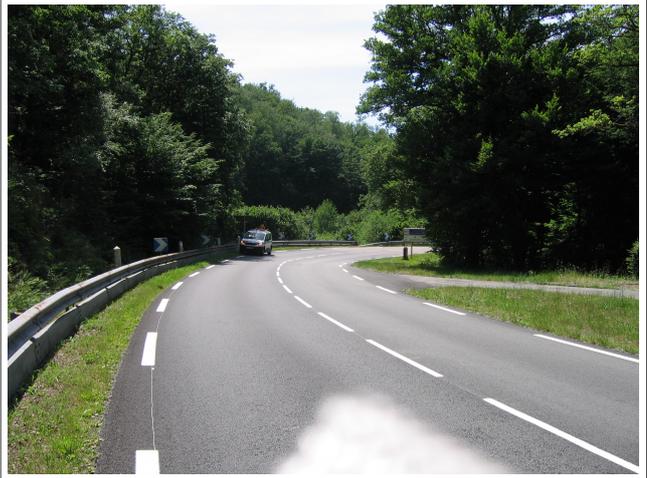
Photo 2

- Après cette courbe à gauche, un virage à droite matérialisé par des panneaux J1 positionnés sur la glissière de sécurité, la limite avec le département de la Haute Saône, puis une grande courbe à gauche. (Photo 2)

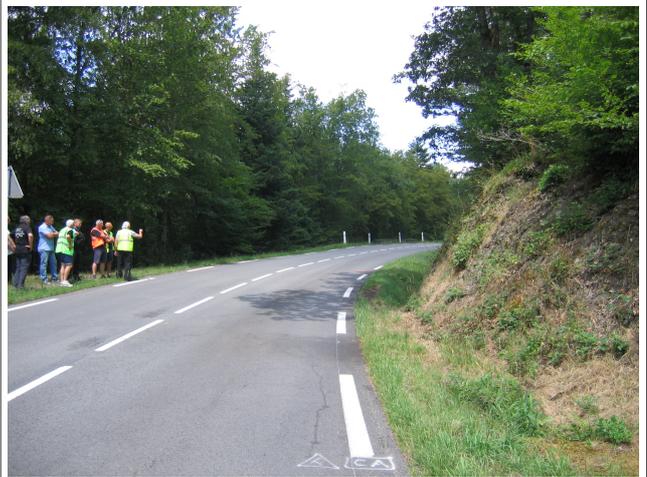
Photo 4

- La chaussée où a eu lieu l'accident est en parfait état et la signalisation horizontale est visible. (Photo 4)

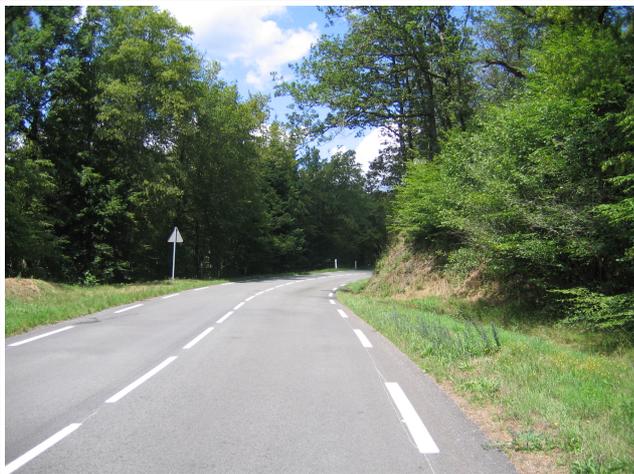
Photo 5

- Le conducteur de la moto, masqué par le talus, n'a pas pu voir arriver la voiture. (Photo 5)

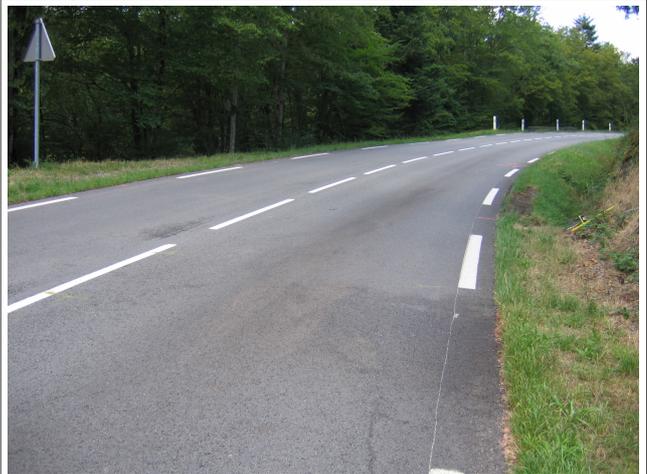
Photo 6

- Le choc a été «frontal», et a projeté le motard par-dessus la voiture et la moto à plus de 25m du point d'impact. La voiture a continué sa course, la roue avant gauche dans le caniveau avant de percuter un avaloir béton non protégé. Sous l'effet de ce choc, la voiture s'est arrêtée en travers de la chaussée à plus de 17m de la position du corps du motard sur la chaussée. (Photo 6)

- De protéger l'avaloir en bout du fossé par une tête d'aqueduc de sécurité. (Photo 10)
